EMPRESA DE TRENS URBANOS DE PORTO ALEGRE S.A.

Referência: RELATÓRIO DA VISITA TÉCNICA 120.16/17

RELATÓRIO DA VISITA A FÁBRICA SAFT

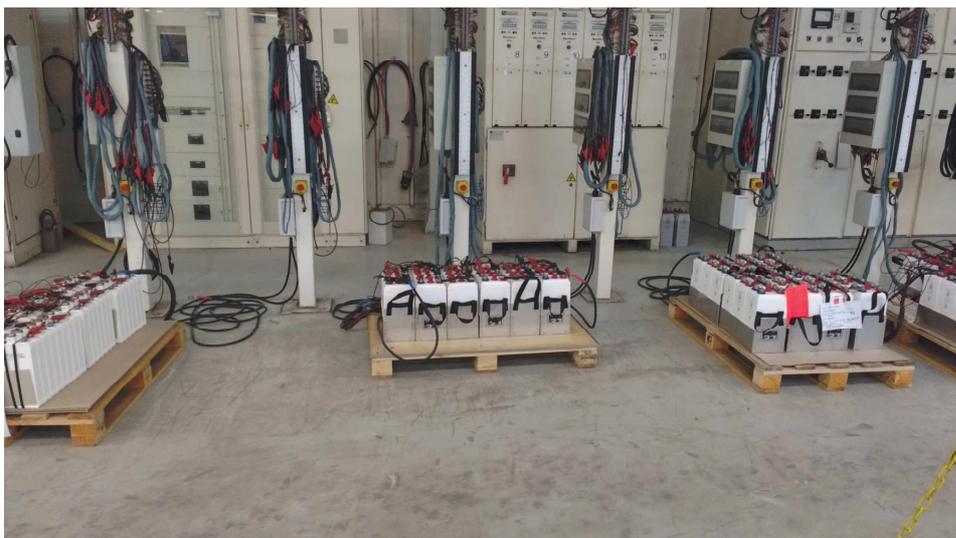
- 1) **Teste elétrico:** Foram colocadas 24 células (6 blocos) em teste *nominal capacity test* a partir das 8h50. Sendo que após tempo de 5 horas de descarga as células devem apresentar a tensão individual acima de 1V após esse tempo. O teste *high discharge test* já havia sido realizado antes da visita no mesmo conjunto e apresentou 3 células abaixo de 1V após descarga conforme especificado. Conforme análise da engenharia SAFT esses valores não influenciam no tempo de vida útil das baterias. As medições de tensão, corrente, temperatura ambiente e tempo eram armazenadas em uma central. As cargas que eram utilizadas na descarga eram controladas por bancos de resistores ao fundo.

Figura 1: As 24 células em teste Nominal Capacity Test no local de testes da SAFT

6) **Resultados:** Após o almoço foram apresentados os resultados dos testes iniciados pela manhã. Sendo que o resultado estava acima do determinado pelos parâmetros do teste que são de 1V por célula. Quanto a dúvida dos espaçadores, a engenharia SAFT disse que os espaçadores são divididos entre esquerda e direita. Portanto, a quantidade está correta. Foi assinada a folha de rosto e o relatório final foi entregue no dia seguinte a visita em .pdf.

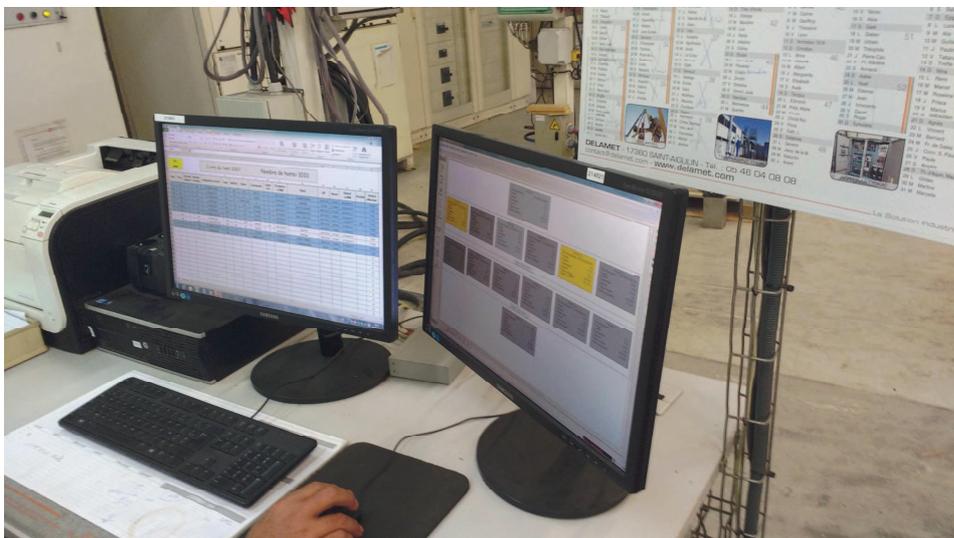
Figura 2: Monitoramento das tensões e correntes das 24 células individualmente

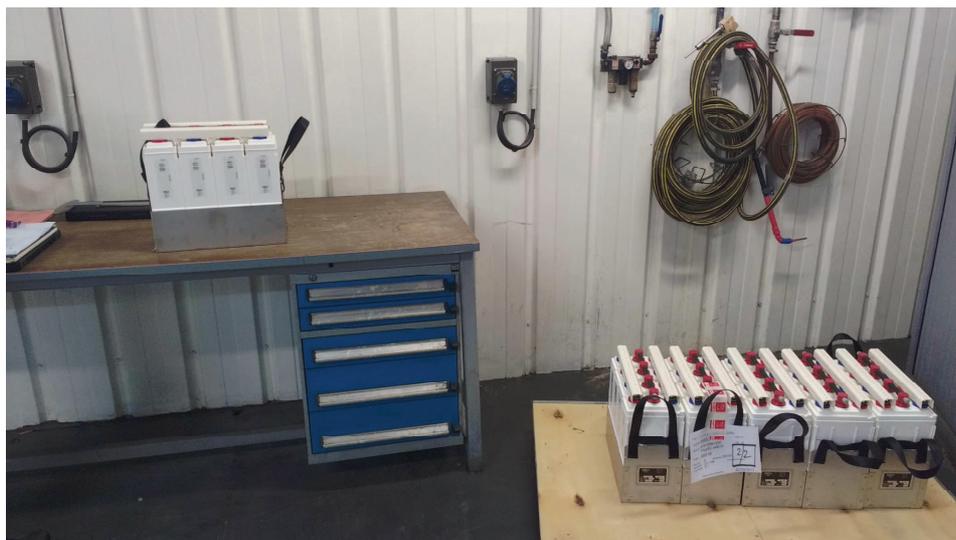
2) **Dimensional de 4 células (1 bloco) e contagem de 1 conjunto de acessórios:** Foram medidas alturas, comprimentos e larguras de 1 bloco (4 células) dos 6 que estavam separados. Contados os componentes internos que fazem parte do bloco e contados também o número de acessórios para 1 conjunto. Sendo que dentro de uma caixa havia acessórios para 3 conjuntos e somente 1 conjunto de acessórios foi contabilizado. Todos os valores medidos e contados estavam corretos, somente permanecendo uma dúvida quanto a dois espaçadores na parte interna do bloco. As quantidades e peças estão descritas no FAI abaixo.

Figura 3: Local de averiguação de medidas e quantidades

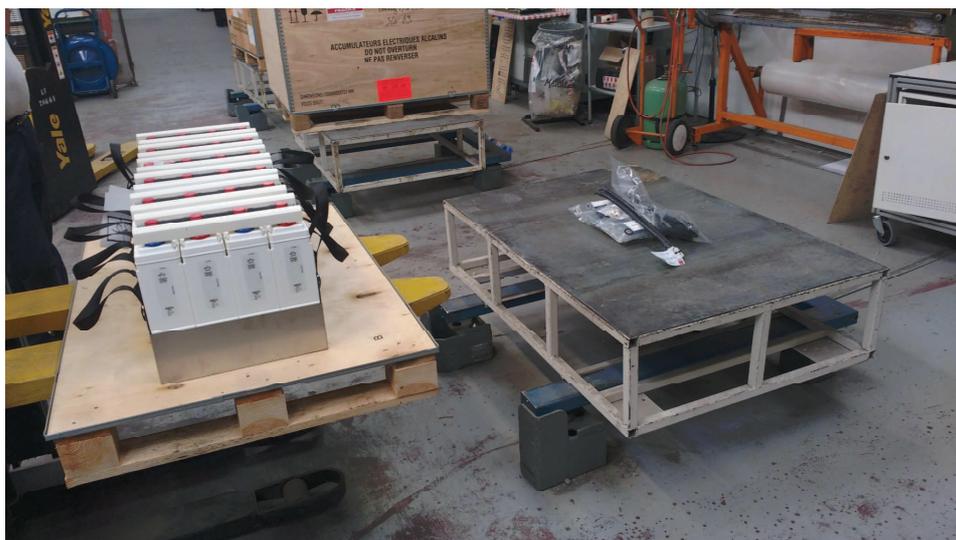
- 3) Pesagem de 24 células e 1 conjunto de acessórios:** Foram pesadas 24 células (6 blocos), 1 conjunto de acessórios e 1 pallet de madeira. O peso das células foi multiplicado por dois para saber o valor do conjunto de 48 células. Os valores totais estavam dentro do esperado de 347kg.

Figura 4: Pesagem dos acessórios

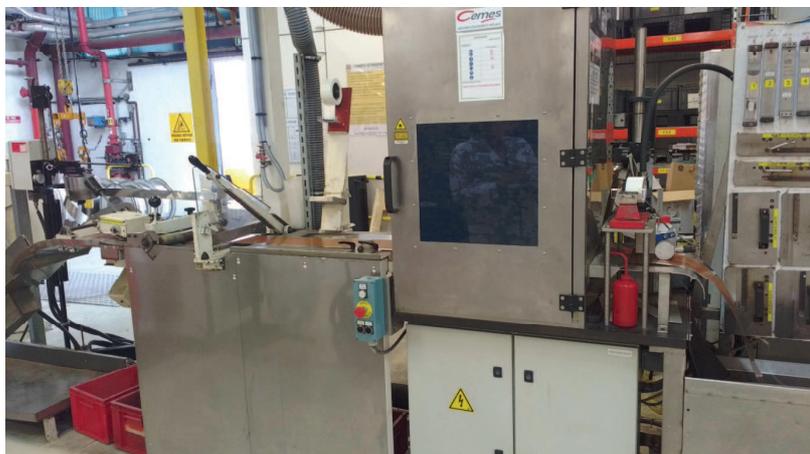
- 4) Tour pela fábrica:** Ocorreu durante a manhã e fomos acompanhados também pela funcionária Catherine, responsável pela área de qualidade da SAFT. Nos foi apresentado a parte de soldagem/corte/dobragem/envelopamento dos pólos, dos stacks das pilhas, da montagem das partes plásticas e metálicas. Além da parte de armazenamento e montagem das caixas finais das baterias.

Figura 5: Ferramenta de corte do rolo do material de pólos

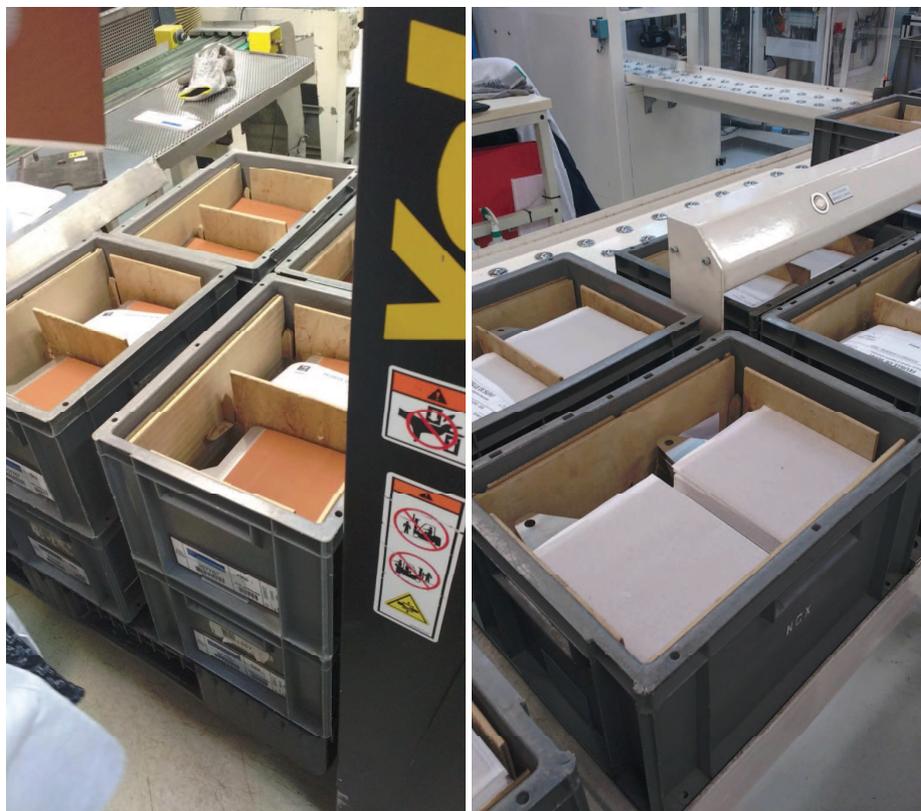
Figura 6: Pólos após a dobragem e soldagem, à direita envelopados
